合浦县污水处理厂（一期）提标改造工程

## 水土保持监测总结报告

建设单位：广西北部湾水务集团有限公司

编制单位：广西交通设计集团有限公司

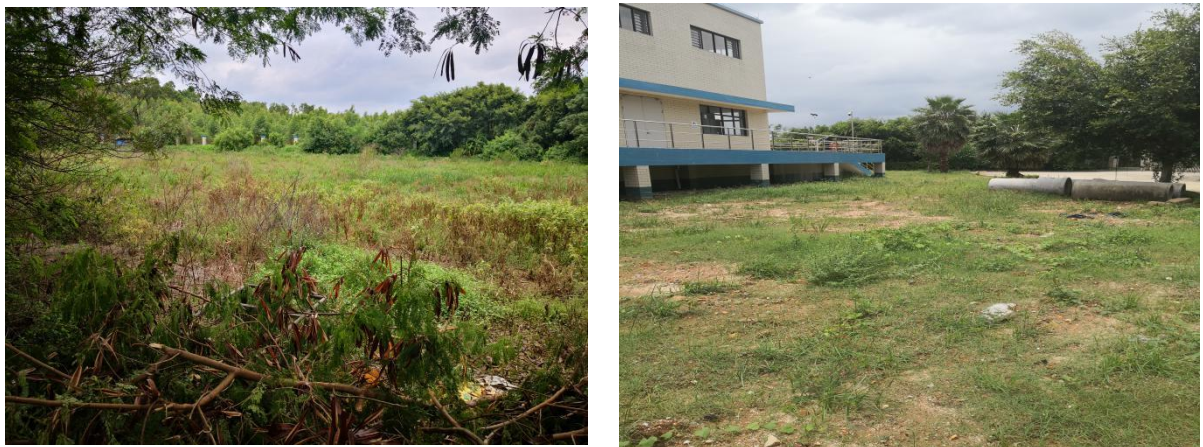
根据施工和监理记录，结合实际调查监测，合浦县污水处理厂（一期）提标改造工程通过采取水土保持防治措施，有效减少了水土流失；进入试运营期后，各项措施均已发挥水土保持功能，水土流失轻微。纵观工程建设全过程，其水土流失状况呈现出从强烈——控制——减轻的变化过程。

图 4.2-1 项目植物措施恢复情况
