# 建设项目竣工环境保护 验收调查报告

项目名称：贵港至合浦高速公路

建设单位：广西北部湾投资集团有限公司

编制单位：广西博环环境咨询服务有限公司

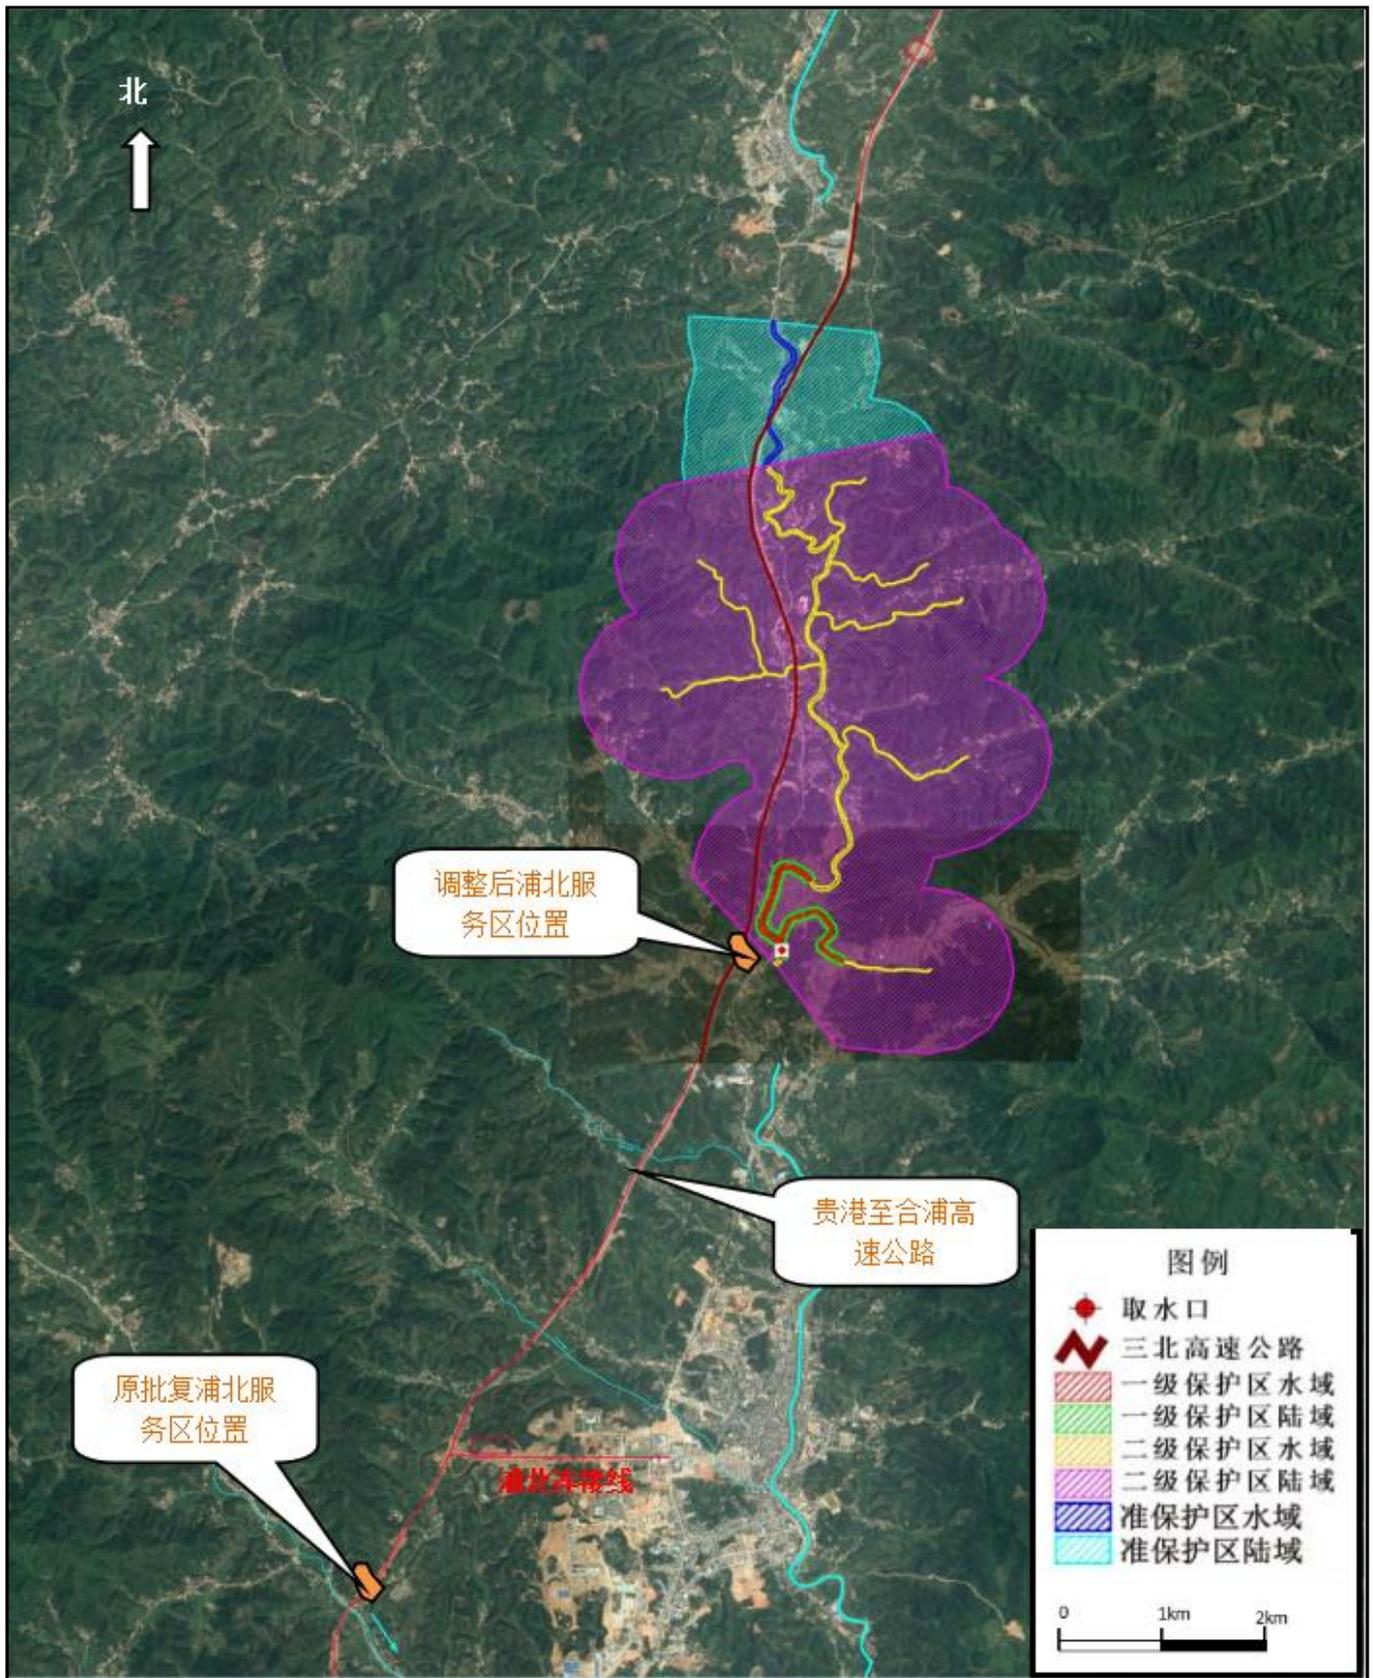
图 2.3-2 浦北服务区变更前后对比图

环评阶段，浦北服务区位于浦北互通以北约 3km，初步设计批复（详见附件 4）认为高速公路车流在短距离内频繁交织，影响通行能力，建议提出适当增大间距。施工图阶段将原来浦北服务区由原来的 K78+300 移至 K68+700，与浦北互通间距增加至 6.7km，具体见图 2.3-8。

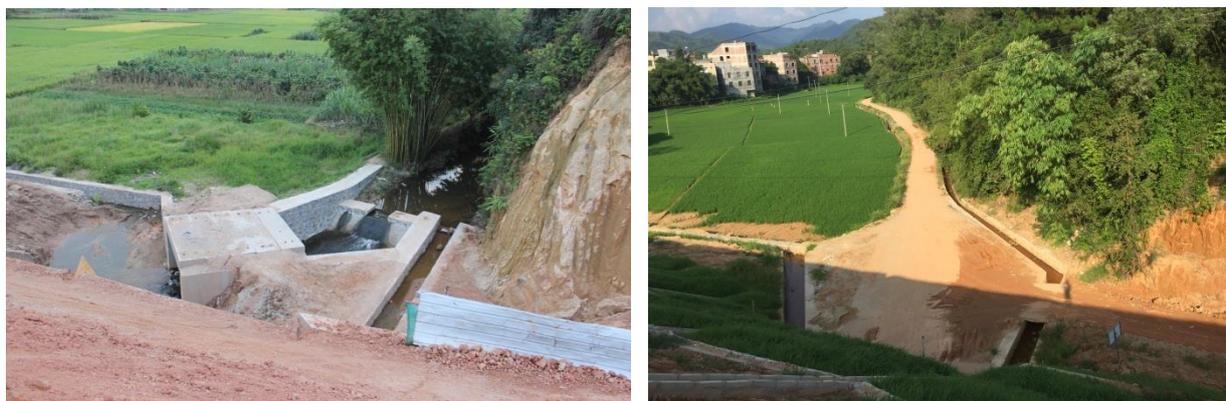
图 5.3-3 施工期间及时恢复水利设施

本项目实际建设桥梁 71 座，分离式立交 25 座，涵洞通道 588 道，平均 4.8 座/km，基本维持项目沿线的原有地表水系的水文情势，确保不切断河网、沟渠，过水断面符合设计要求做到不淤、不堵，保证水体的灌溉、泄洪的需要。对沿线原有的农业灌溉设施尽量避让，受工程影响的按照不低于原标准要求进行了复建或迁建。

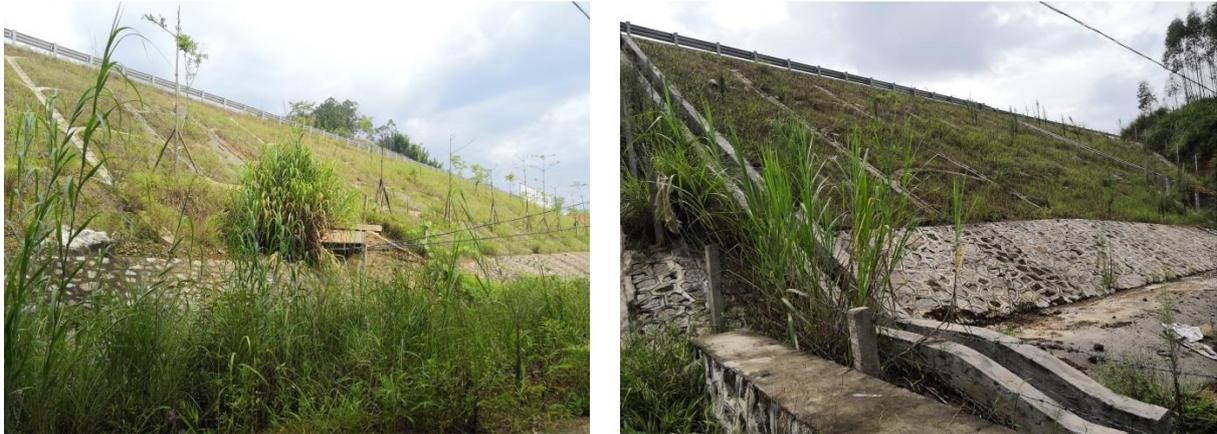
图 5.3-8 路基防护工程

工程采取生态防护为主、工程防护为辅的综合防护方式对路基边坡进行防护，具体根据工程地质、水文地质、边坡高度、环境条件以及施工条件等因素，合理选择满铺草皮及混种灌木、浆砌片石骨架培土植草、客土喷播植草、圻工挡墙、框架锚杆、锚索、抗滑桩等防护方案或组合方案。

调查期间，全线边坡稳定，生态恢复和景观效果较好，未发现大规模崩塌、滑坡和塌方等地质灾害，典型边坡防护现场图片见图 5.3-8~5.3-11。

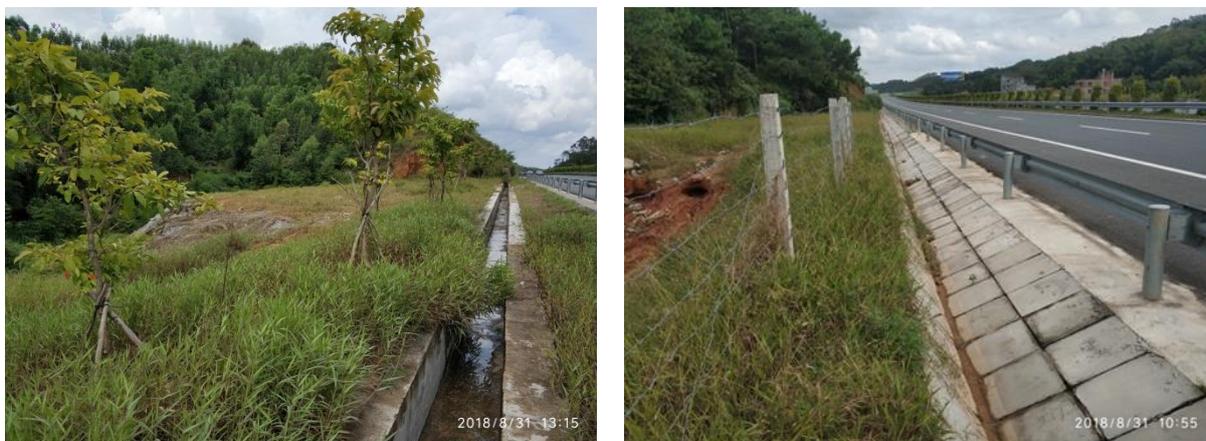
典型路堤排水沟

经调查，本项目建设的公路排水设施排水设施做到自成体系，排水断面满足排水要求，空间布局合理，有效的拦截和及时排放降雨形成的路面和坡面径流水，避免冲刷边坡危害公路安全和产生严重水土流失，排水系统与周边自然水系衔接顺畅，避免了排水出口直接冲刷农田现象。调查期间，沿线公路排水总体畅通，未发现因排水设施不完善导致边坡冲刷。典型排水设施现状见图 5.3-12。

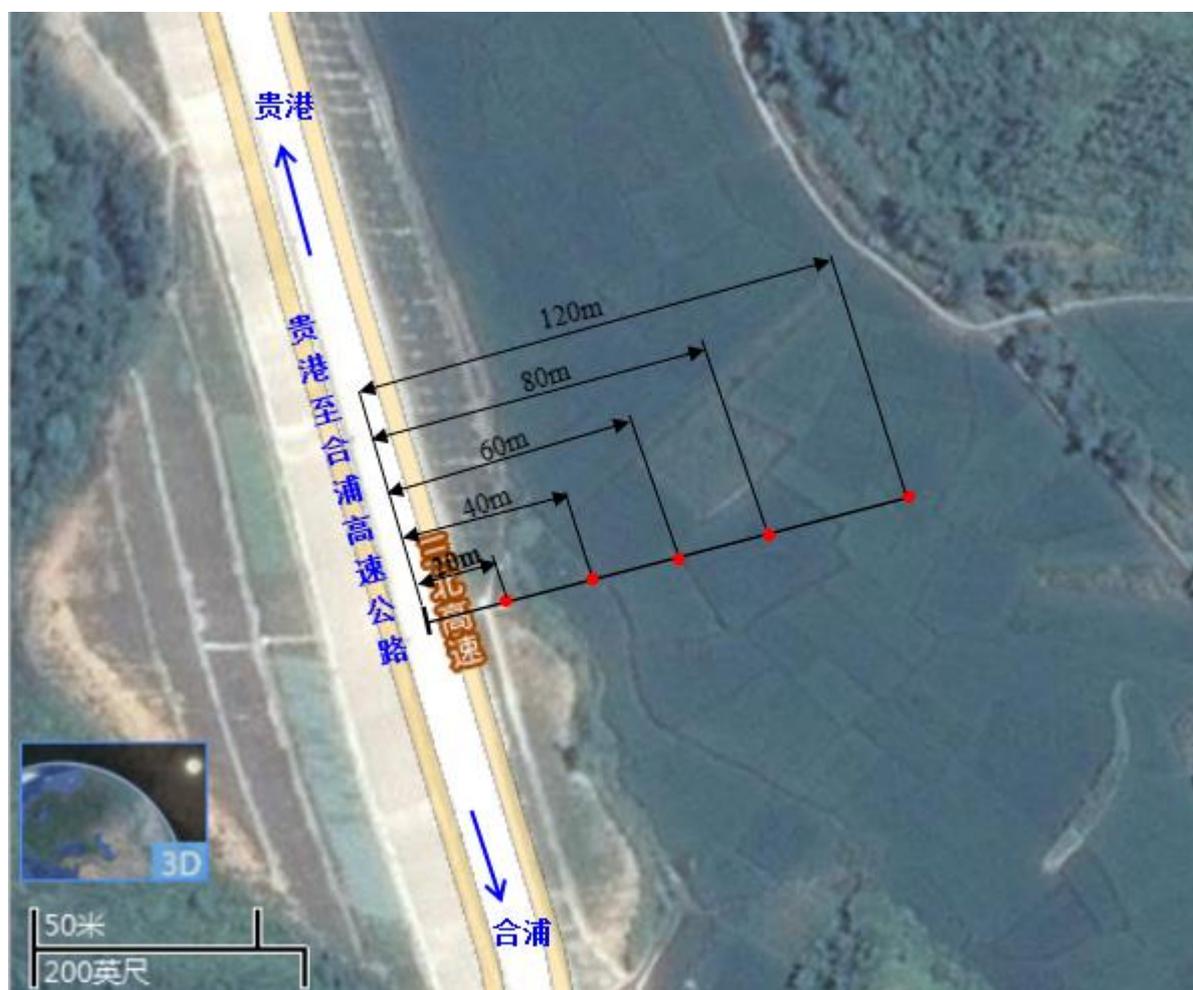
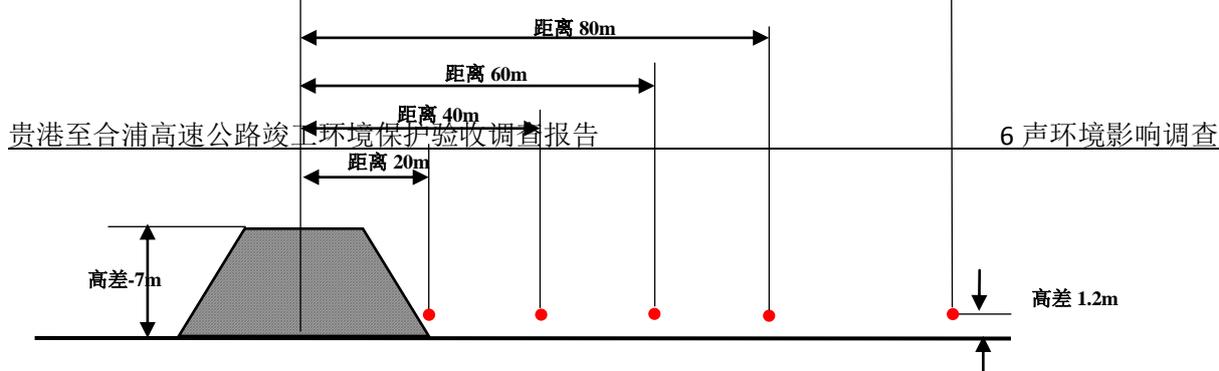
图 6.3-5 典型交通噪声衰减断面监测布点图 (K16+400 断面)

序号	监测点位置及名称	监测点位置	高差 (m)	选点原因	备注
1	K16+400 (路左)	距公路中心线 20m、40m、60m、 80m、120m 处	-7	典型路段 (典型车流量段, 线路平直, 开阔, 无遮挡, 远离敏感点及其它噪声源, 距离弯曲段、桥梁段大于 200m)	木梓互通~寨圩互通段, 位于贵港市港南区
2	K78+530 (路左)	距公路中心线 20m、40m、60m、 80m、120m 处	-7		浦北互通~龙门互通, 位于钦州市浦北县
3	K136+00 (红岭, 路左)	距公路中心线 20m、40m、60m、 80m、120m 处	-3		张黄互通~石湾北互通, 位于钦州市合浦县

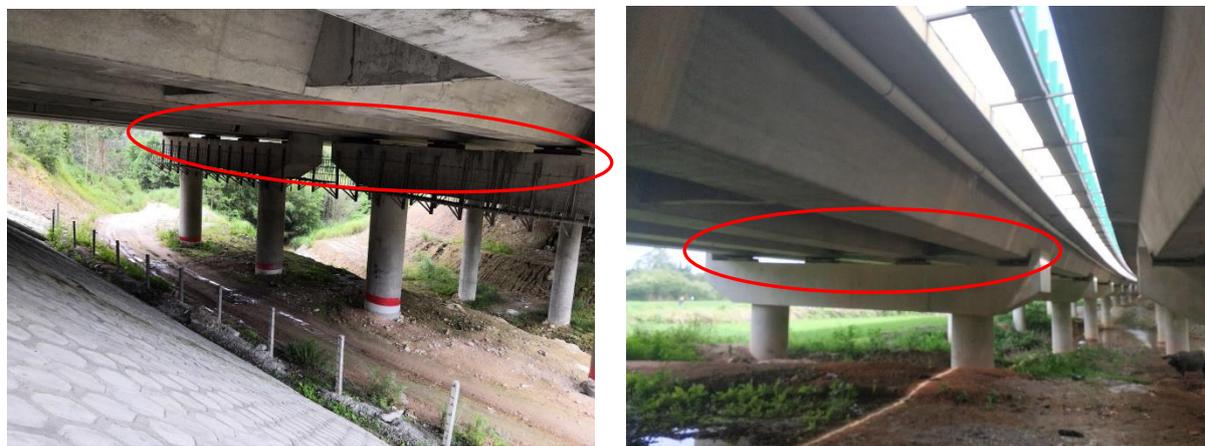
图 6.5-1 桥梁段减振垫示例

桥梁段桥墩处设置了减振垫，对减轻桥梁振动噪声有一定作用。

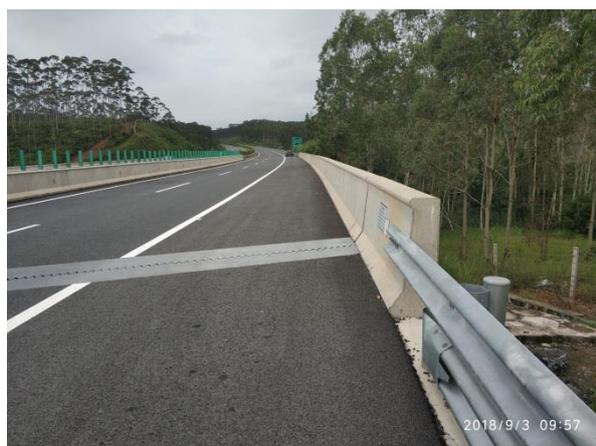
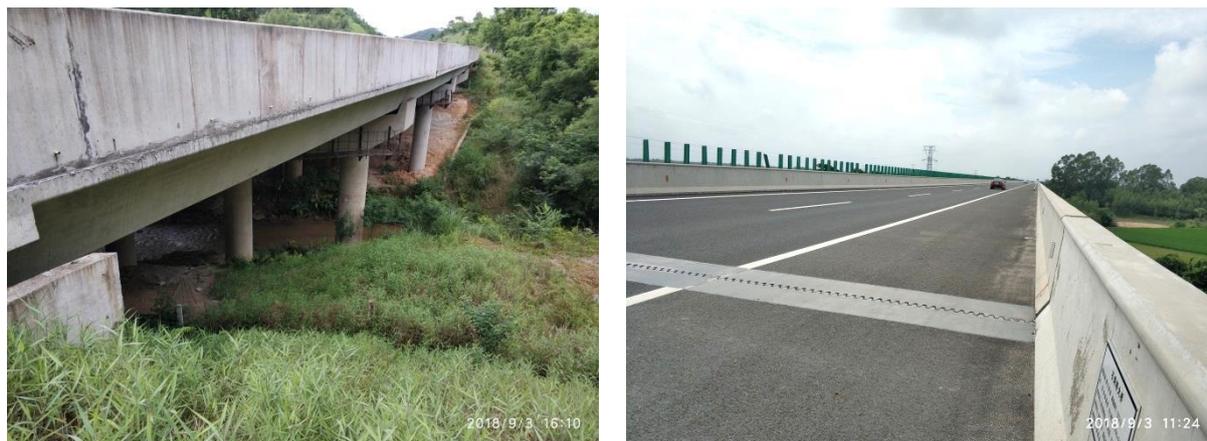
图 7.2-3 贵合高速典型防撞措施

(3) 跨河路段桥梁建设有水泥混凝土防撞栏，护栏做加高加强设计，沿河路段建设有水泥混凝土防撞栏、波形钢护栏和路堑等多种防护形式，做到全线防护，有效的预防了预防车辆特别是运输危化品车辆因发生交通事故进入沿线河流。

典型桥梁防撞设计

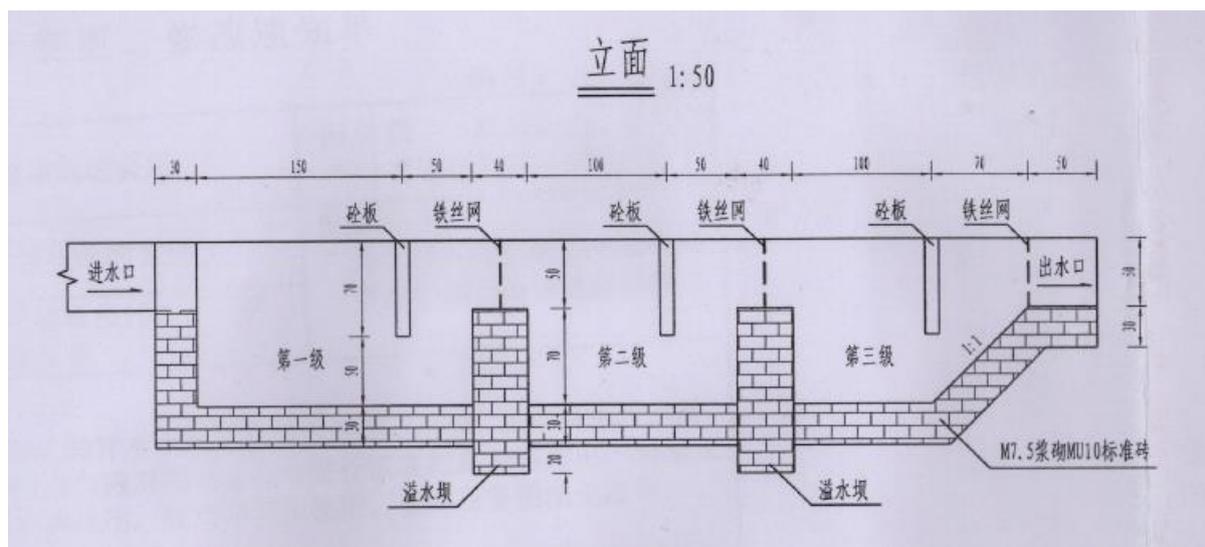
图 3.2-1 桥面雨水收集沉淀池设计图

为减缓危险货物运输车辆发生泄漏对饮用水源保护区的影响，建设单位在经过饮用水源保护区的桥梁均设置了桥面径流收集系统，安装桥梁排水挂管，在每座桥的桥底建设  $13\text{m}^3$  桥面雨水收集沉砂池和  $20\text{m}^3$  事故应急池，桥头、桥尾分别设置一套，同时桥梁设置了加强型防撞墙。正常情况下，桥面雨水经收集和沉砂池处理后排放。如果运输车辆的储罐在桥面发生泄漏，汽油柴油能够通过贵合高速的雨水收集管，收集至桥下的应急收集池暂存。应急池能满足符合《道路危险货物运输管理规定》的一辆储罐容积为  $20\text{m}^3$  的大型储罐车辆完全泄漏的汽油柴油暂存需求，避免发生汽油柴油溢流到外界环境的事故。

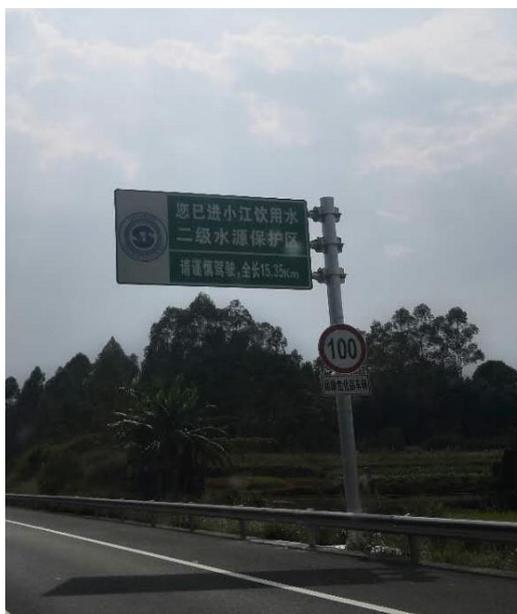
图 3.2-3 饮用水源保护区警示牌

建设单位在进入饮用水源保护区路段进出口处设置了水源地警示牌和限速标志，以

小江保护区内设置警示牌和限速标志

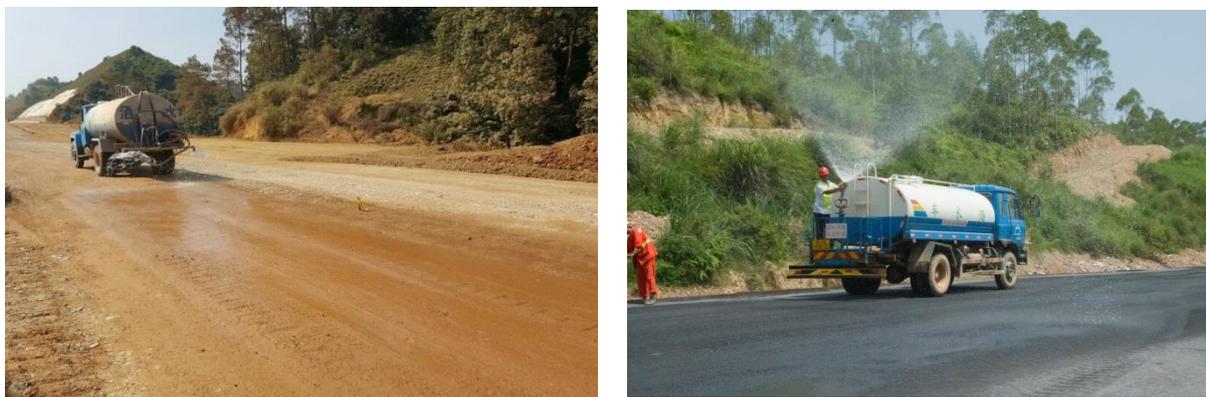
图 9.2-1 施工期场地洒水降尘

因此，施工期基本落实环境影响报告书及其批复中规定的环境空气污染控制措施。验收调查期间，调查单位对影响区内学校和居民进行了走访调查，接受调查者表示对施工行为表示理解，认为建设单位采取了洒水降尘等措施，沥青拌和站远离学校和村庄，没有受到沥青烟影响，未发现因为环境空气污染问题发生投诉和扰民事件。

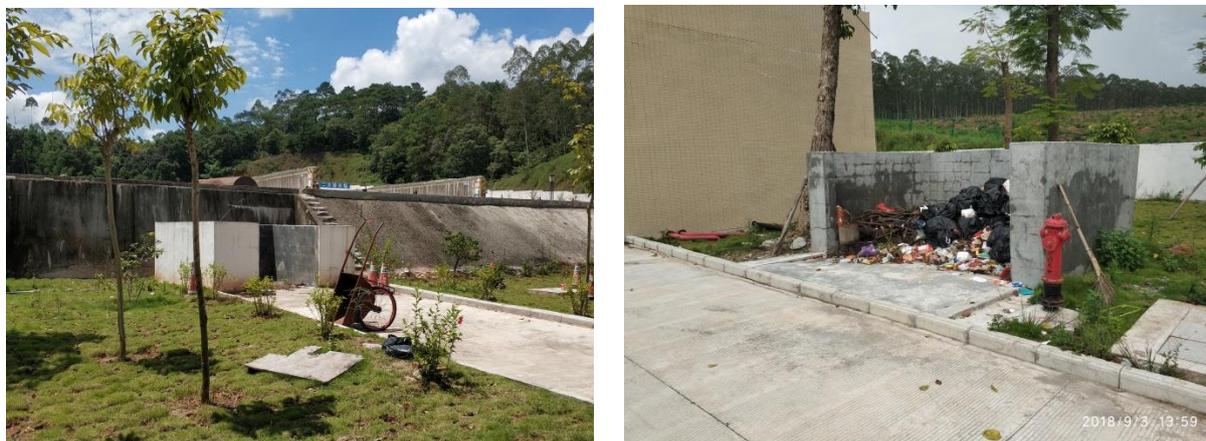
图 9.3-1 典型生活垃圾收集池

现场调查可见，沿线收费站设置了垃圾收集装置，生活垃圾委托当地环卫部门清运处置。公路沿线洒落的固体废物由专职公路养护人员定时清扫，路面及公路两侧围栏内较为清洁。大修期间，路面废弃物数量较大，应以最大限度利用为原则，不能利用的必须运往本工程的弃渣场集中堆放，并采取压实、覆土和绿化措施，不得随意丢弃。服务区车辆维修站目前均尚未运营，服务区车辆维修站主要提供车辆补胎、换胎以及车辆简单维修，一般不进行车辆大修活动。产生的少量含有垃圾由实际经营单位按规定处置。
